Monitoring mortality ptáků na reflexních plochách budovy PřF UP v Olomouci

Závěrečná zpráva z projektu

**Realizátor
Česká společnost ornitologická (ČSO)**

**Olomouc
listopad 2017**

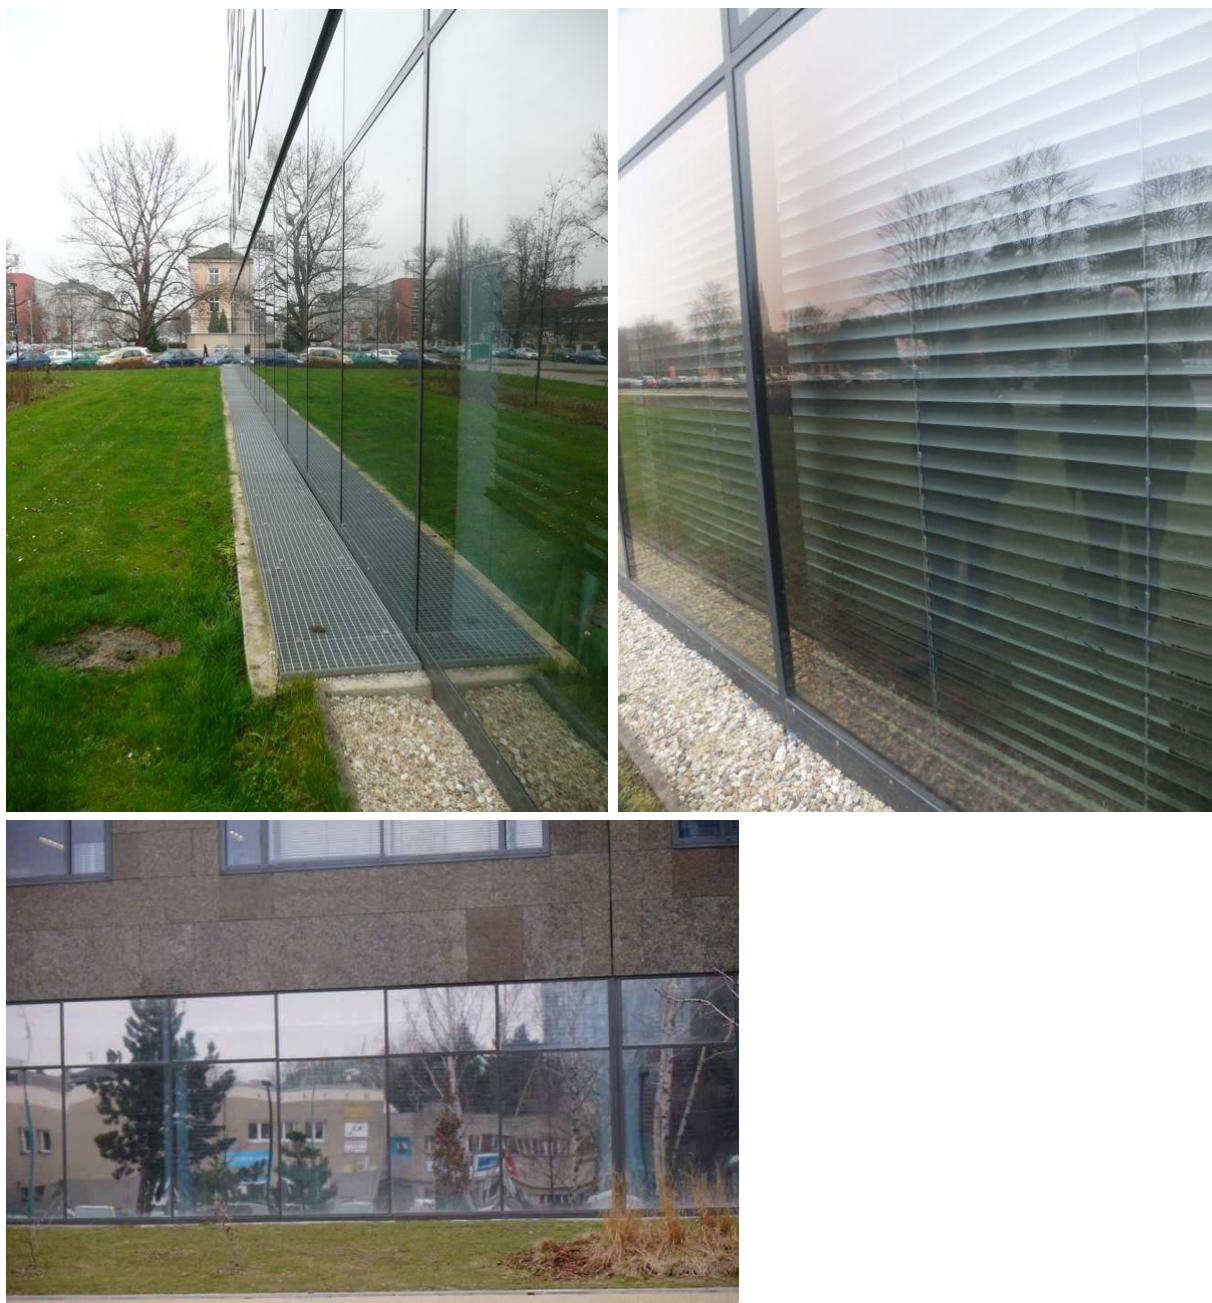
Budova PřF UP v Olomouci (17. listopadu 12) je obdélníkového půdorysu (cca 15 x 200 m), s pěti nadzemními podlažími a přízemím. Budova má zhruba severo-jihní šítovou (krátké strany) orientaci. Jedná se o moderní stavbu, kdy prakticky celé přízemí je plošně prosklené, v nadzemních patrech jsou pak velká okna, přičemž největší jsou na středovém rozšíření, kde se nachází centrální schodiště. Všechny prosklené části budovy mají silný reflexní (zrcadlový efekt), který je navíc u některých oken zesílen i použitím reflexní odrazové fólie (Obr. 1). Fasádu budovy tvoří tmavý leštěný kámen, který má sám o sobě reflexní vlastnosti (při určitých světelných podmínkách). V přízemí budovy jsou instalovány vnitřní žaluzie, které se ale v určitých úhlech a světlených podmínkách ztrácejí a zrcadlení dostatečně nenarušují. Částečně (alespoň pod některými úhly pohledu), ale mohou skleněnou překážku zvyrazňovat (Obr. 1).

Obr. 1: Reflexní (zrcadlový) efekt prosklených částí budovy a fasády (přízemní část před ošetřením polem a efekt vnitřních žaluzií)

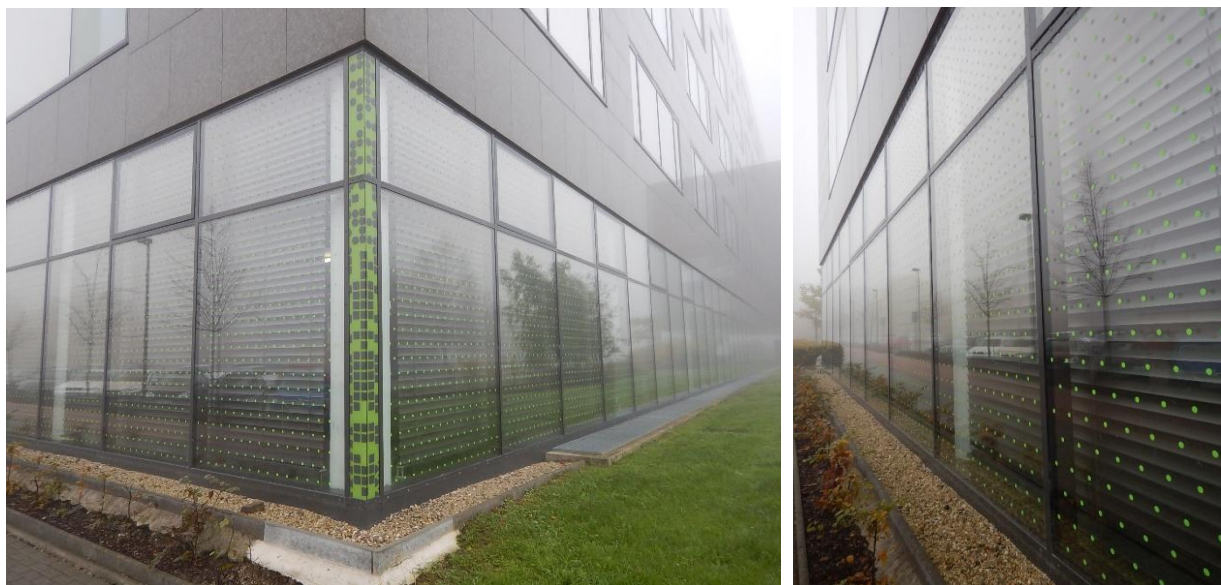
V roce 2016 (před zahájením monitoringu) bylo provedeno částečné zabezpečení pásu skel v přízemí na severní (krátké) štítové straně, západní straně severní poloviny budovy a východní straně jižní poloviny. Zabezpečení je tvořeno vnějším polepem světle zelené barvy, kruhové body o průměru 2 cm jsou rozmístěny v pravidelném kosém rastru ve vzdálenosti 15 cm mezi jednotlivými body (Obr. 4).

Obr. 4: Vnější polep zabezpečení část skel poloviny přízemí budovy (od roku 2016)

Prostorové rozmístění nálezů kadáverů i stop po nárazech ukazuje, že bezpečnostní polep části přízemí má požadovaný zabezpečovací efekt. Na plochách opatřených polepem bylo ve srovnání se stejným rozsahem srovnatelných ploch nezabezpečených nalezeno výrazně méně stop po nárazech (cca o 50%) a u těchto ploch bylo hlavně dohledáno výrazně nižší množství kadáverů. To, že se i na polepem zabezpečených plochách nalézají otisky může ukazovat na to, že v určitých situacích i zde ke kolizím dochází, ale pravděpodobně nebývají letální v takové míře jako u srovnatelných ploch (v rámci přízemí), které polepem ošetřené nejsou. Ptáci se sice do kontaktu se sklem dostanou (vzniká otisk), ale již při snížené rychlosti, kdy mají větší šanci kolizi přežít bez následků.

Pro další postup zabezpečení budovy z tohoto vyplývá, že formát polepu zvolený pro přízemní patra je účinný. Pokud by se měla jeho účinnost ještě zvýšit, bylo by nutné snížit vzdálenost jednotlivých bodů (která je v současnosti při velikosti bodu 2 cm a použití kosého rastru cca 15 cm), což ale podle současných zjištění není nutné. Ošetřením zbývajících částí přízemí stejným typem polepu by mělo dojít k dalšímu snížení mortality, pokud budeme uvažovat stejný efekt jako u stávajících částí, kde mortalita ve srovnání s předchozími roky (Ševčíková 2015) poklesla o cca 50%. V případě zabezpečení nadzemních pater bude situace složitější, v této fázi by se mělo primárně jednat o zabezpečení rohových segmentů a to jak koncových, tak centrální části (kde bude ale efekt zabezpečení samotných skel mít nejspíš slabší efekt, kvůli reflexi fasády a optickému klamu vnitřního rohu). Pro samostatná okna je možné použít stejný rastr jako v případě přízemí, ale z hlediska estetického i funkčního zabezpečení pro ptáky bychom doporučovali snížit velikost bodu a zvýšit hustotu (např. velikost bodu 0,5 cm a vzdálenost mezi body 5 cm).

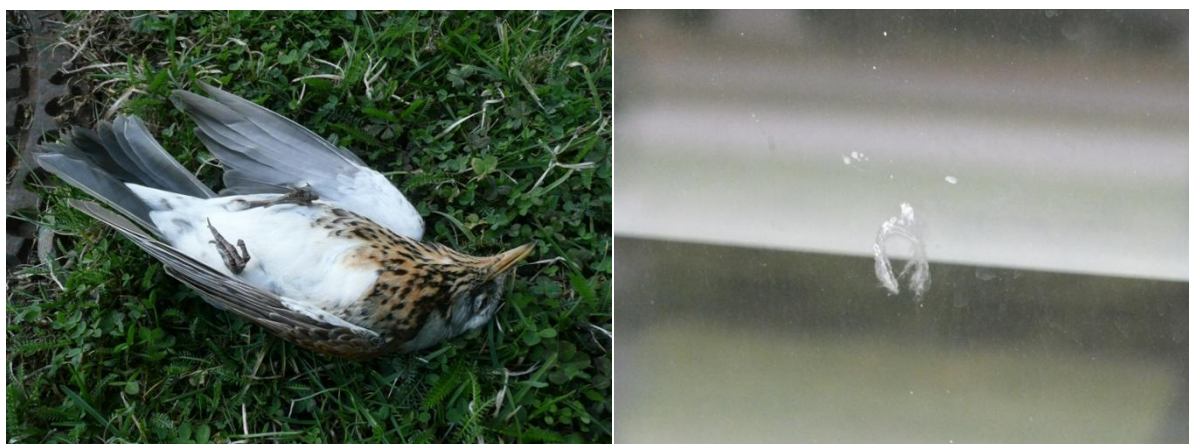
Obr. 5: Ukázka dohledaného kadáveru - drozd kvíčala (*Turdus pilaris*) - a stopy po nárazu/otisku.

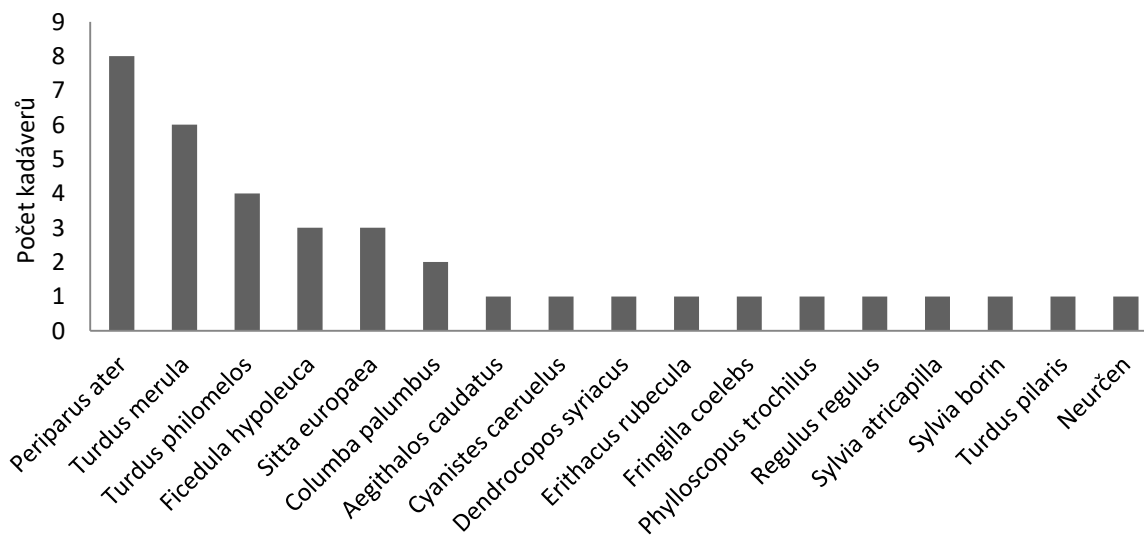
Za období monitoringu jsme u budovy PřF UP našli 37 kadáverů šestnácti druhů ptáků, jeden kadáver nebyl určen (Graf. 1, Obr. 6). Nejpočetněji zastoupeným druhem byla sýkora uhelníček (*Periparus ater*) s osmi jedinci. Z druhů jmenovaných v prováděcí vyhlášce 395/1992 Sb. zákona 144/1992 Sb. O ochraně přírody a krajiny byl nalezen strakapoud jižní (*Dendrocopos syriacus*), který je hodnocen jako silně ohrožený (zvláště chráněný druh).

Graf. 1: Druhové spektrum a početnost kadáverů nalezených v průběhu monitoringu od začátku listopadu 2016 do konce října 2017 u budovy PřF UP v Olomouci

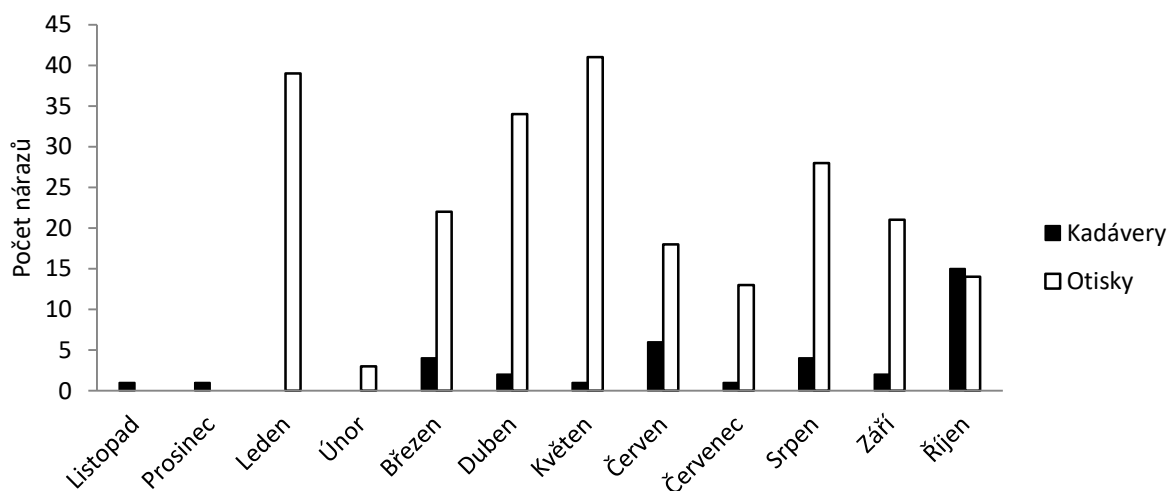
Průměrně bylo nalezeno $3,083 \pm 4,166$ SD kadáveru na měsíc s výrazným píkem v době podzimní migrace (Graf. 2). Průměrný počet otisků za měsíc byl $23,3 \pm 12,184$ SD. Nejvíce nálezů pochází z období jarní migrace, v době podzimní migrace je počet nižší.

Graf. 2: Roční distribuce zjištěných kolizí ptáků (nalezených kadáverů i stop po nárazech/otisků) nalezených v průběhu monitoringu od začátku listopadu 2016 do konce října 2017 u budovy PřF UP v Olomouci

Na rozložení kadáverů v průběhu roku je patrný mírný vzestup v době vyvádění mláďat (červen) a především vzestup v období podzimní migrace, což odpovídá situaci, která je u této problematiky většinou zjišťována (např. Vymazal & Mališka 2014). U otisků je patrný výrazný pík v době jarní migrace, podzimní migrace je méně zřetelná. Jedním z vlivů může být velikost táhnoucích ptáků. Otisky malých ptáků jsou mnohdy stěží patrné i v přízemí budovy a ve vrchních patrech takřka nezaznamenatelné, otisky velkých ptáků (např. holub hřivnáč) lze poměrně snadno dohledat i ve vyšších patrech budovy. Nicméně většina zaznamenaných otisků pochází právě z nižších pater budovy. Vysoké množství otisků v průběhu ledna 2017 je způsobeno nahromaděním množství otisků od posledního umývání budovy.

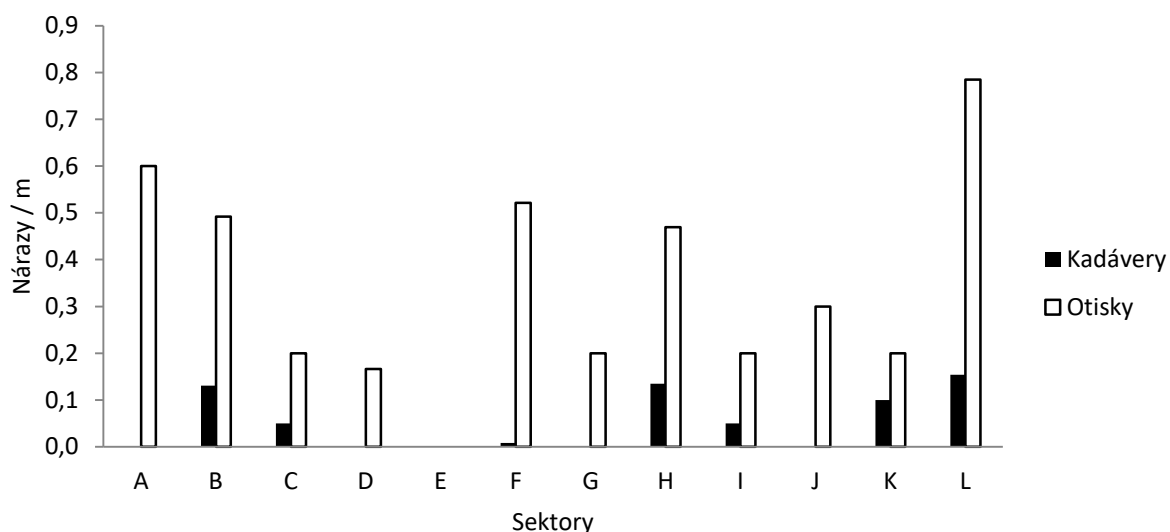
Nejvíce kadáverů (0,154 kadáver/m) bylo nalezeno v sektoru L, větší množství bylo i v sektorech B, H a K (Graf. 3). Rozložení otisků bylo rovnoměrnější, nejvíce (0,785 otisk/m) bylo nalezeno v sektoru L, velké množství otisků bylo i v sektorech A, B, F a H. Na plochách opatřených polepem bylo průkazně méně otisků než na plochách nepolepených (X-squared = 10.227, df = 1, p-value = 0.001384).

Graf. 3: Distribuce zjištěných kolizí ptáků (nalezených kadáverů i stop po nárazech/otisků) nalezených v průběhu monitoringu od začátku listopadu 2016 do konce října 2017 v rámci jednotlivých sektorů budovy PřF UP v Olomouci

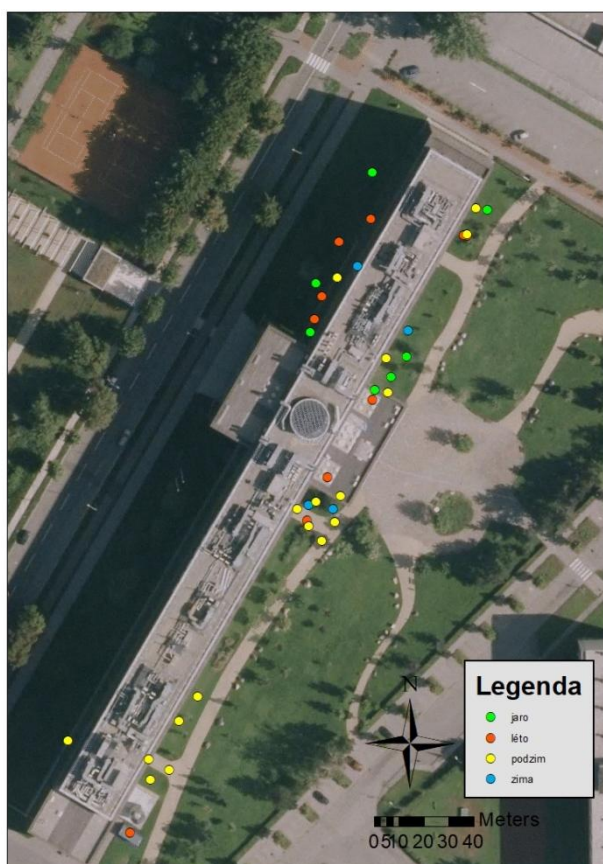
Obr. 6: Prostorové rozmístění nálezů kadáverů v okolí budovy PřF UP v Olomouci od začátku listopadu 2016 do konce října 2017

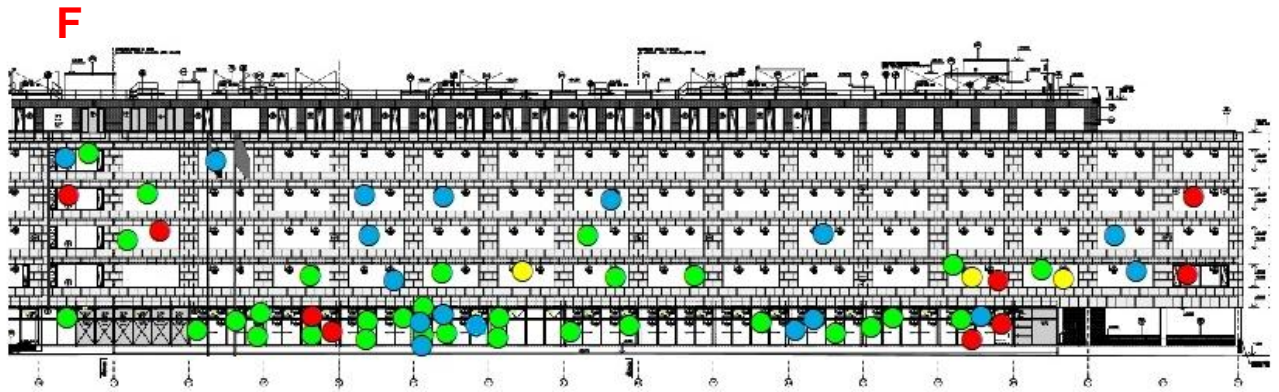
c – J polovina, Z strana (sektor F)

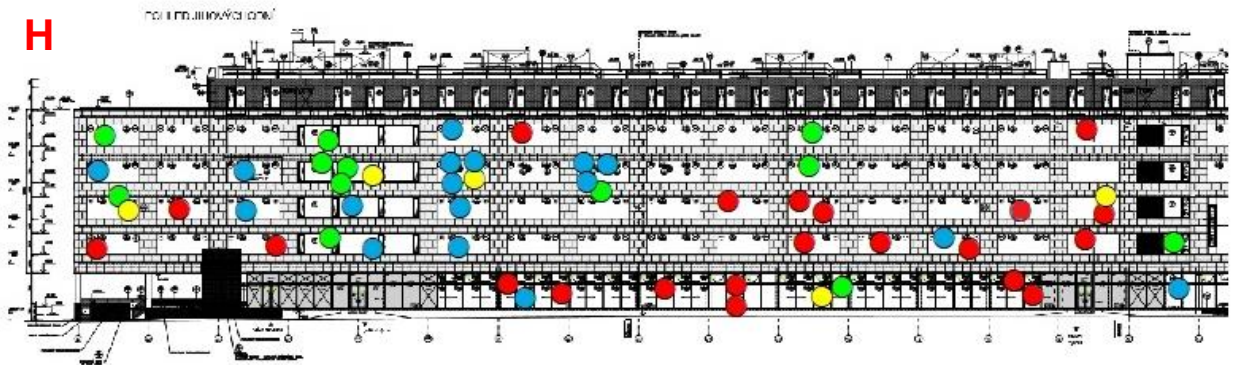
d – J polovina, V strana (sektor H), *přízemí s polepem*

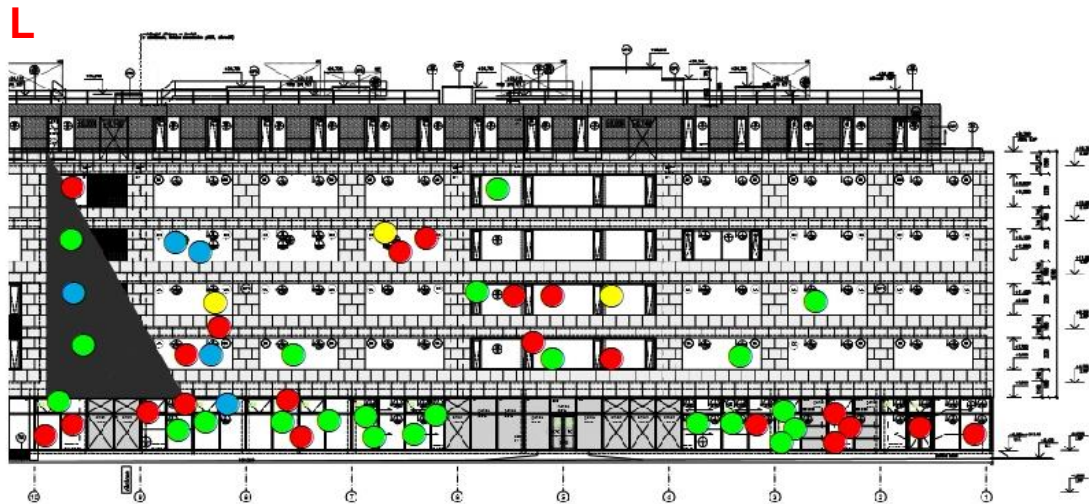
f – S polovina, V strana (sektor L)

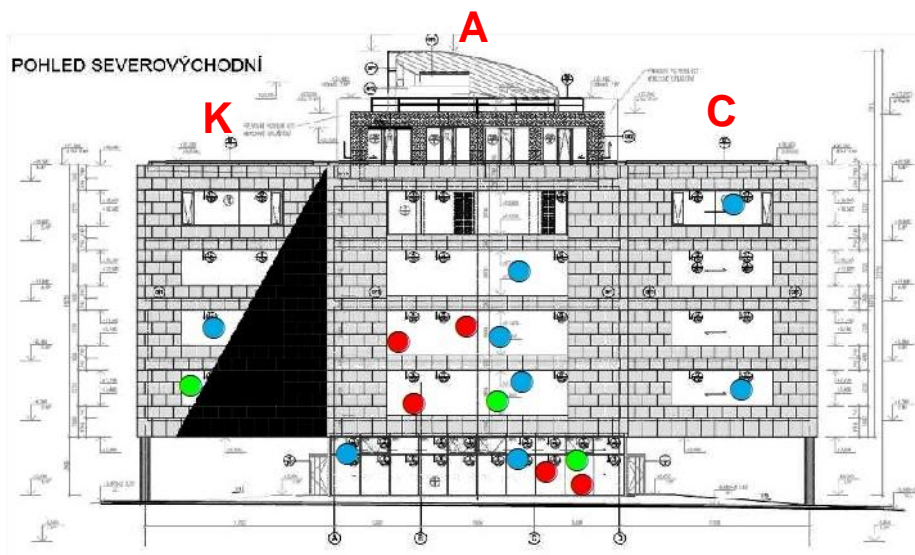
g – S štít (sektory A, C, K)

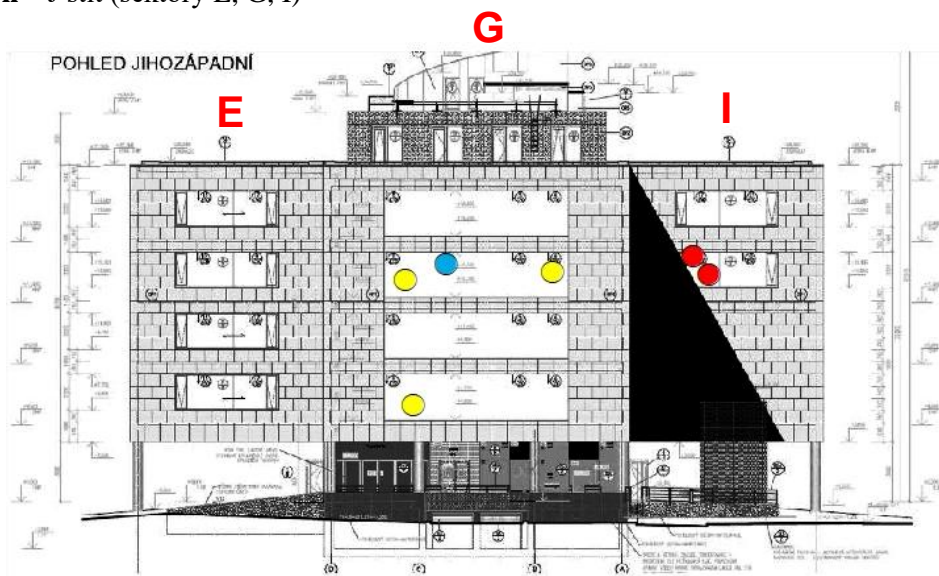
h – J štít (sektory E, G, I)

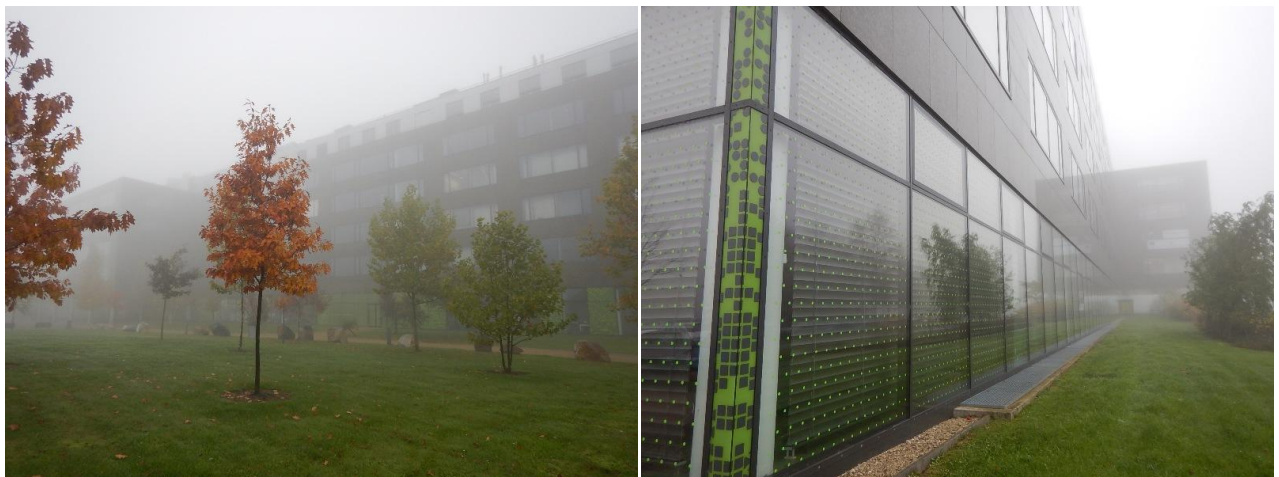
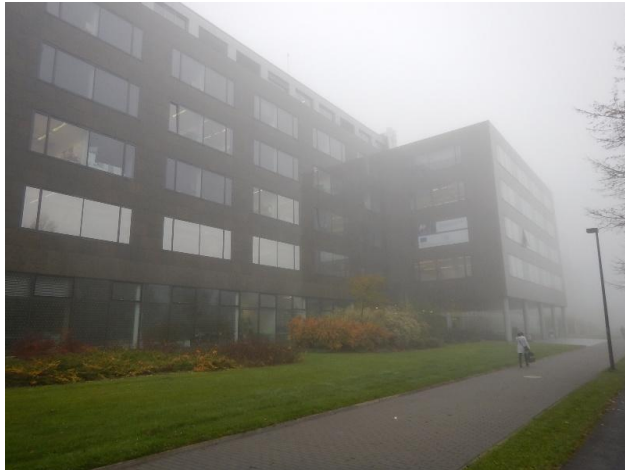
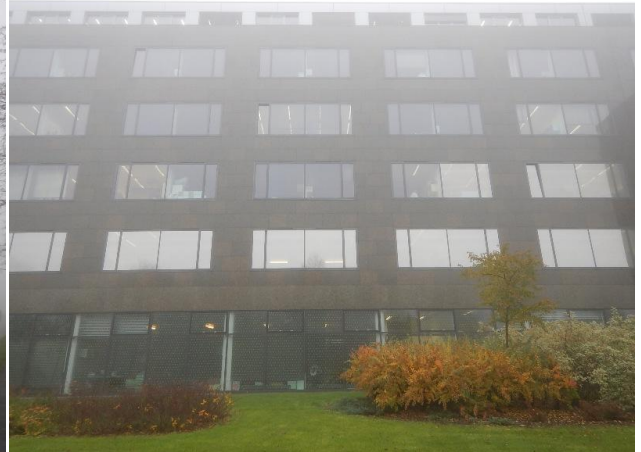
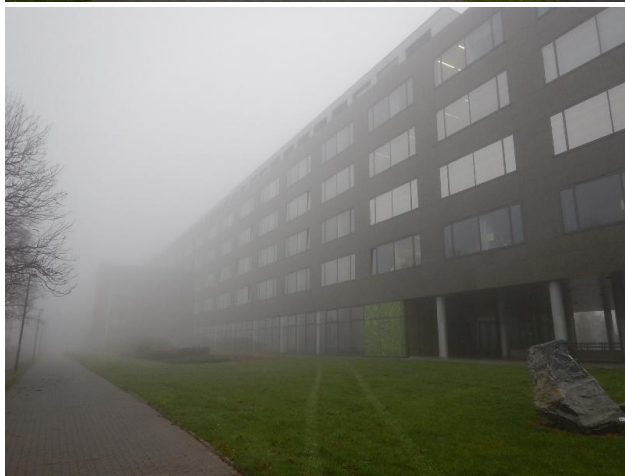
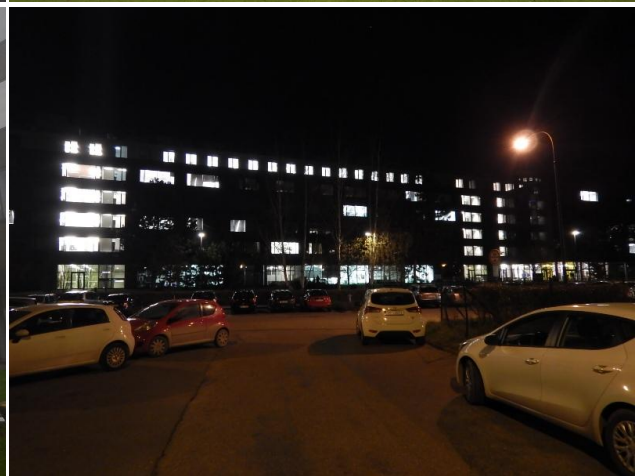
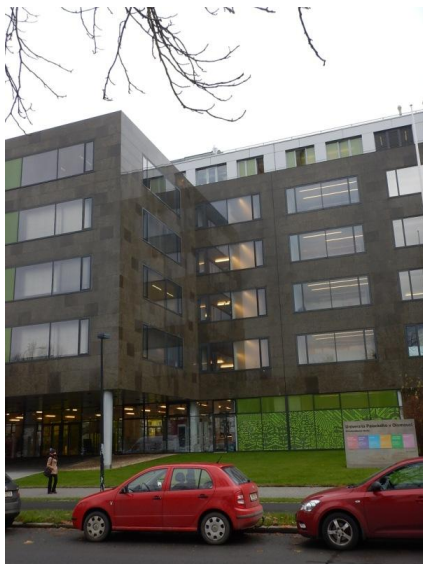
Obr. 9: Fotodokumentace budovy PřF UP v Olomouci za různých světelných a podnebných podmínek, rizikových z hlediska kolizí ptáků

Posledním faktorem, na který bude dobré v následujících letech pamatovat v souvislosti se zabezpečováním budovy proti nárazům ptáků, je efekt vnějšího i vnitřního osvětlení budovy. Jako nejkritičtější se zde jeví vnitřní rohy centrální budovy, kde osvětlení ještě zvýrazňuje optický klam souvislé stěny (viz. Přílohy Obr. 9). Do úvahy přichází kombinace vnějšího zvýraznění překážky (polepy skel) s vnitřním zakrytím oken, ze kterých vychází nejvíce světla. Vnější nasvícení budovy by také bylo dobré co nejvíce omezit, alespoň v nejkritičtějších obdobích jaro a podzim, a to i vzhledem k obecnému problému světelného znečištění měst.
